سقائف الحماية

للمواقع الأثرية

وقائع
ندوة

هركولانيوم، إيطاليا
23 - 27 سبتمبر 2013

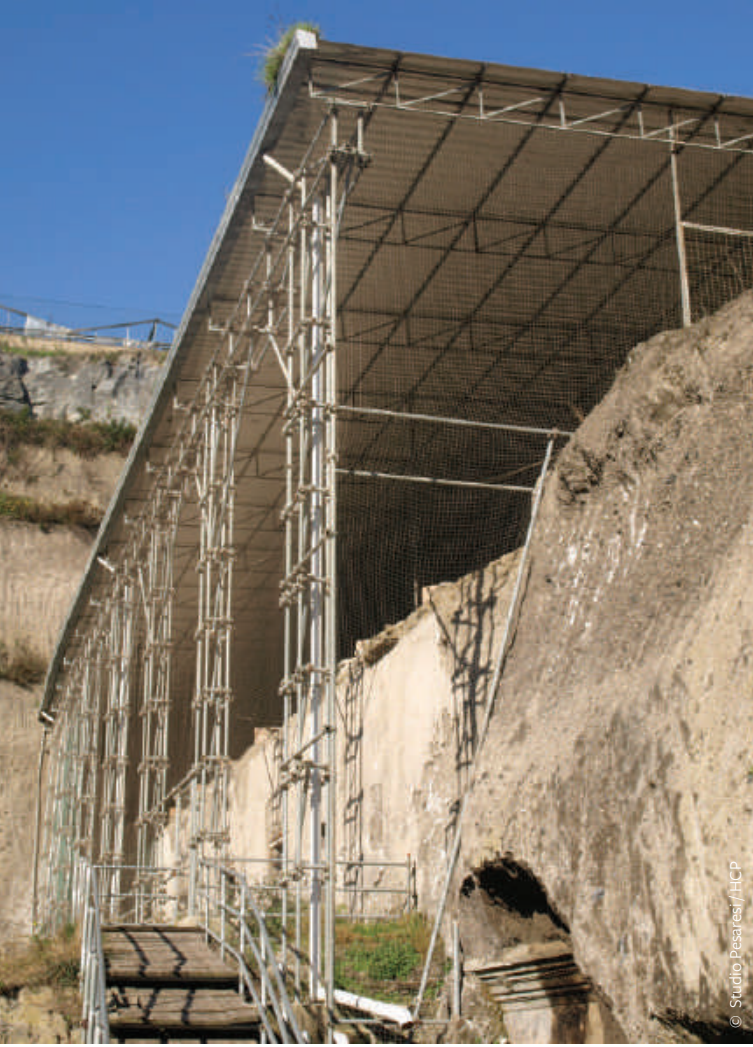
الشكل 15: سقيفة حماية مؤقتة فوق فيلا البابي، هيركولانيوم. تم بناء الهياكل الداعمة باستخدام دعائم السقالات، والتي يجب فحص مفاصلها كل ستة أشهر بموجب القانون الإيطالي. وهذا يعني أن تكلفة الصيانة ستكون مرتفعة للغاية ويصعب تنفيذها، مما يخلق مسؤوليات كبيرة لمدير الموقع.

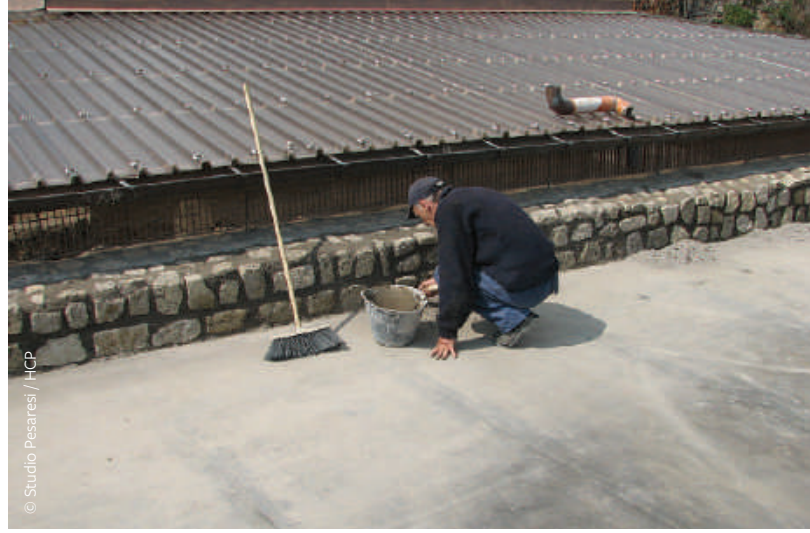
الشكل 18: هيركولانيوم: سقيفة حماية بنيت في أوائل الثلاثينيات. يضم الهيكل الداعم لسقيفة الحماية ألواحاً خشبية متكربة هشة تنتمي إلى السقف الأصلي. ولذلك فإن استبدال الهيكل بأكمله ليس خياراً، ومن الضروري إجراء تدخل معقد من الاستبدال الكلي / الجزئي (انظر الفصل الذي قدمه بيساريسيو مساري في هذا المنشور).

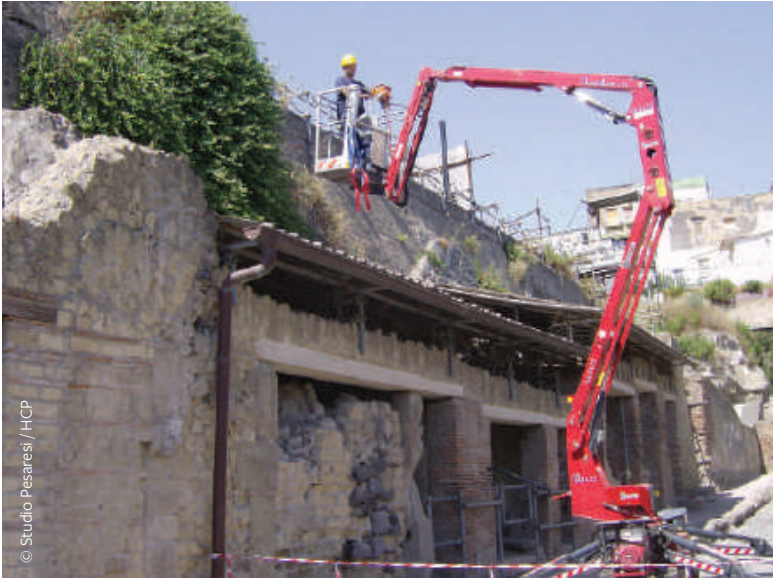
الشكل 22 (الى اليمين):
عوارض الخشب اللين مع طبقة
من الرصاص لحمايتها من
الرطوبة بعد تثبيتها في الجدار.

الشكل 23 (الى اليسار):
صيانة جدار وسقيفة حماية
في هيركولانيوم باستخدام
منصة جوية.

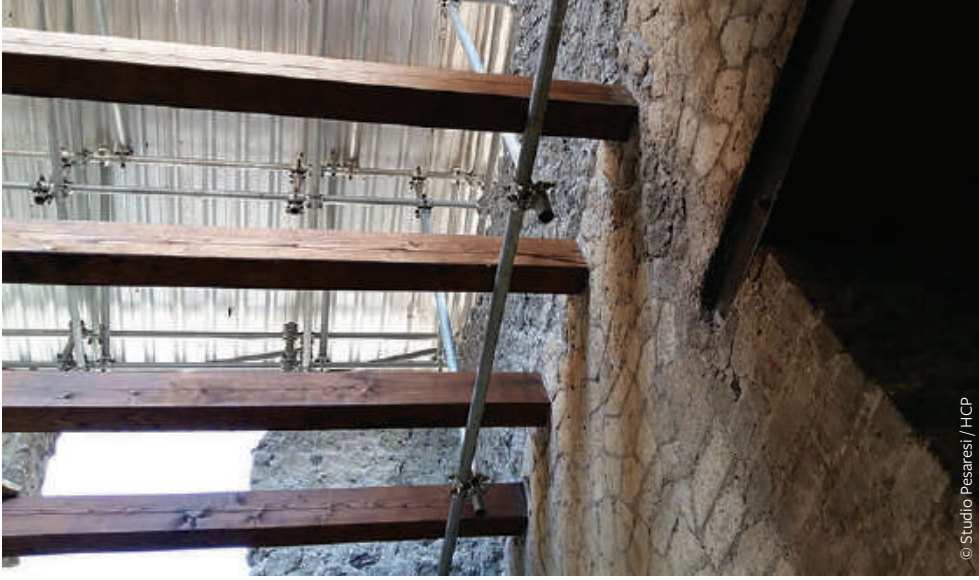
الشكل 24: في هيركولانيوم
يتم تأمين سقيفة حماية مؤقتة
على روافد خشبية، من شأنها
أن تدعم في نهاية المطاف
الحل الدائم للسقف المسطح.
وهذا يضمن الحماية الفورية.
وبالإضافة إلى ذلك، وبما أن
عوارض محددة تدعم وزن
السقف المؤقت، يمكن نقل أو
إزالة دعائم السقالات حسب
الضرورة للسماح بالمساحة
المطلوبة لبناء السقف الدائم
بمرور الوقت (انظر الفصل
الذي قدمه بيساريسيو مساري
في هذا المنشور).

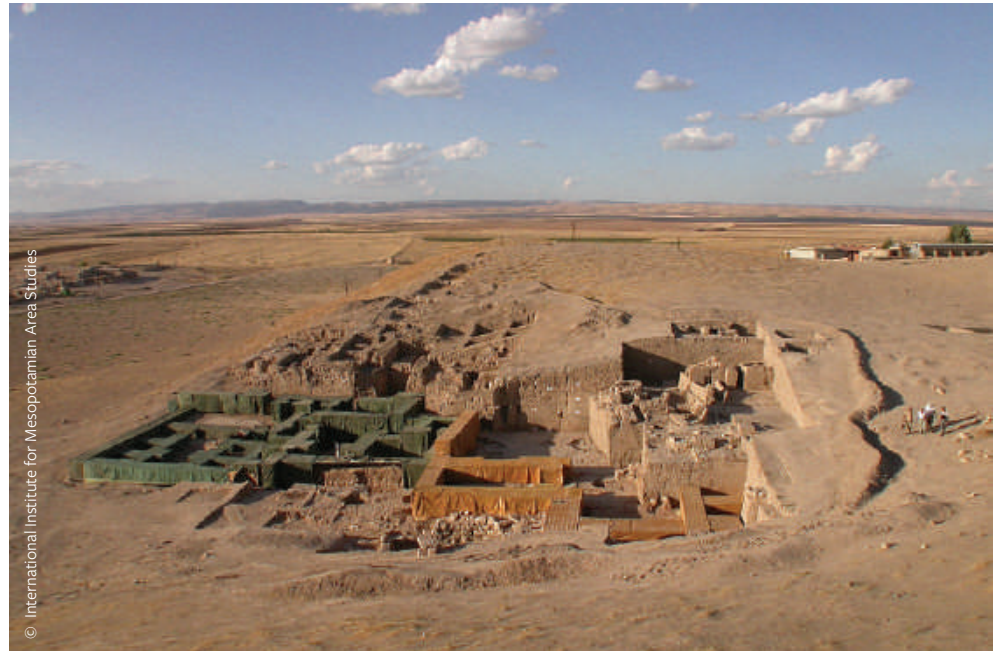
الشكل 25: موقع تل موزان (سوريا). يستخدم نظام من سقائف الحماية المحلية لحماية الجدران الأصلية القديمة المبنية من الطين. ويعتمد النظام كلياً على الموارد والمهارات المحلية، مما جعل من الممكن صيانة ورصد سقائف الحماية الواقعة في تل موزان طوال فترة الحرب الحالية وتحت الإشراف المباشر للبعثة الأثرية، وإن كان الموقع بعيداً.

كما يمكن إسناد الصيانة إلى مجموعة مصالح محددة، مثل مدارس البناء المهنية (التدريب العملي على صيانة سقائف الحماية وغيرها من الهياكل الحديثة في الموقع) أو مؤسسات الحفاظ (لصيانة البقايا الأثرية). وبالنسبة للمواقع الكائنة في مناطق نائية أو في مناطق يصعب الوصول إليها، قد تكون مشاركة المجتمع المحلي مهمة في ضمان الحد الأدنى من المتابعة، وفي بعض الحالات ضمان بقائها (بوشيلاتي 2014) (الشكل 25).

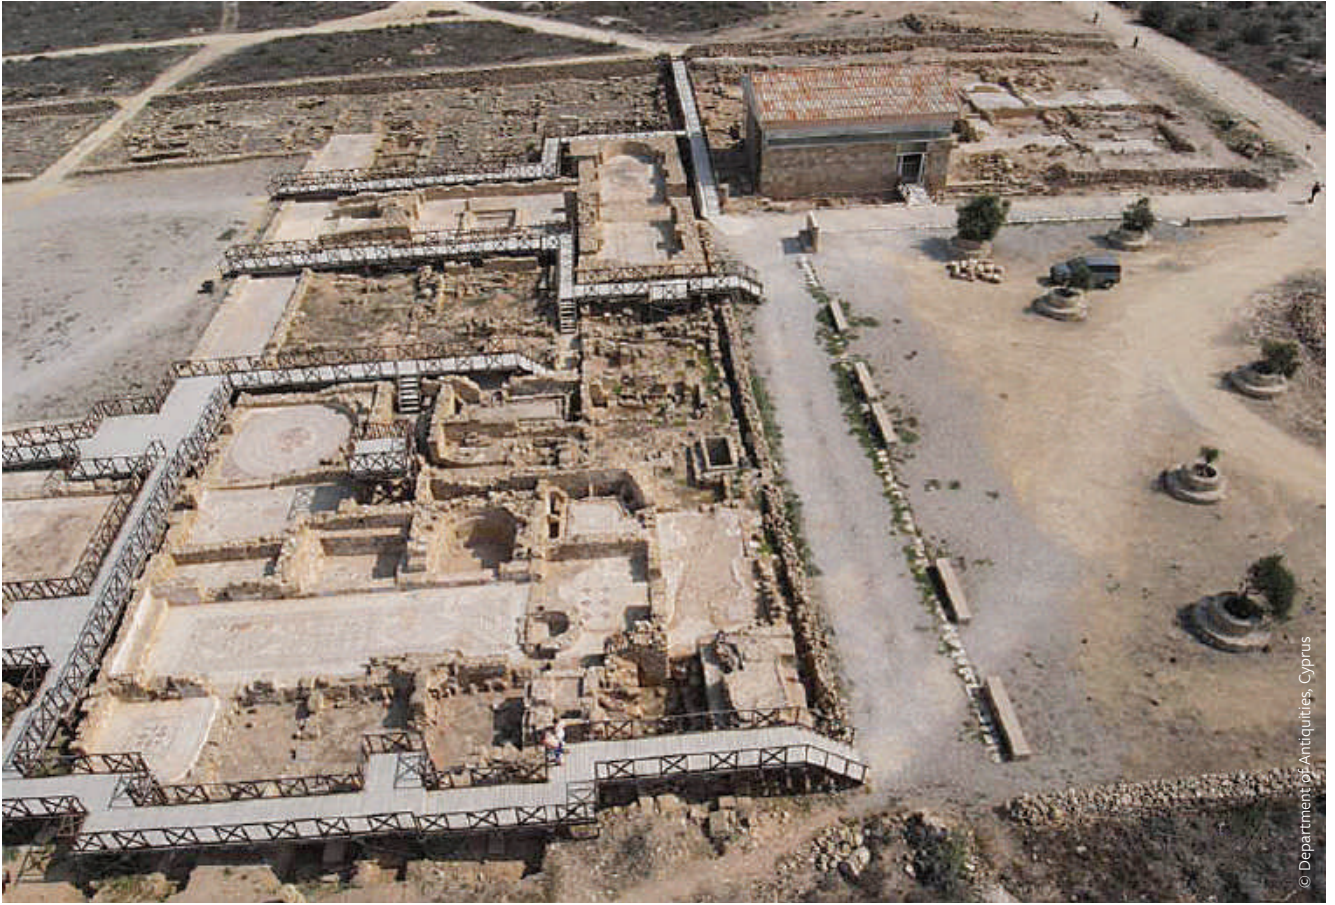
الشكل 3: جزء من موقع كاتو بافوس الأثري، هناك خطط طويلة الأجل لإنشاء سقيفة حماية جديدة، الفكرة لا تزال قيد النظر.

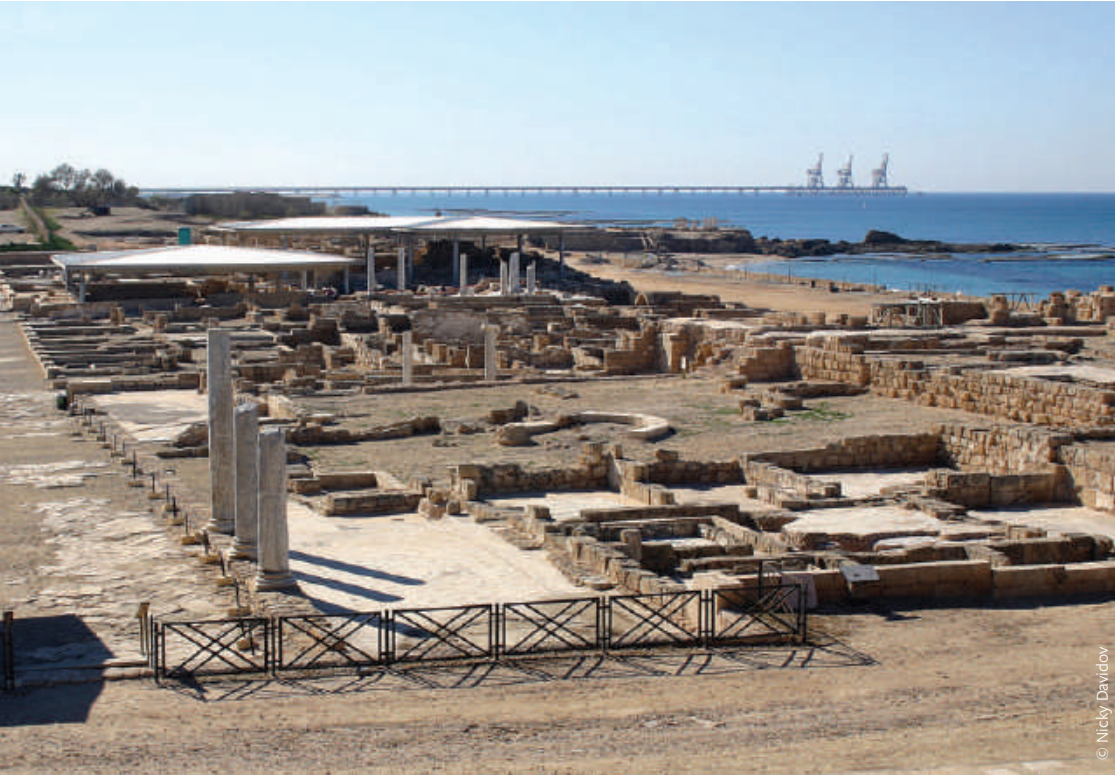
الشكل 1: في عام 2001،
شُيدت سقيفتان كبيرتان فوق
البيت والحمام في قيسارية.
تحمي السقيفة، الواقعة في
بيئة بحرية، الفسيفساء من
المطر، ولكنها تسمح بتراكم
الهباء الجوي والغبار على
الفسيفساء.

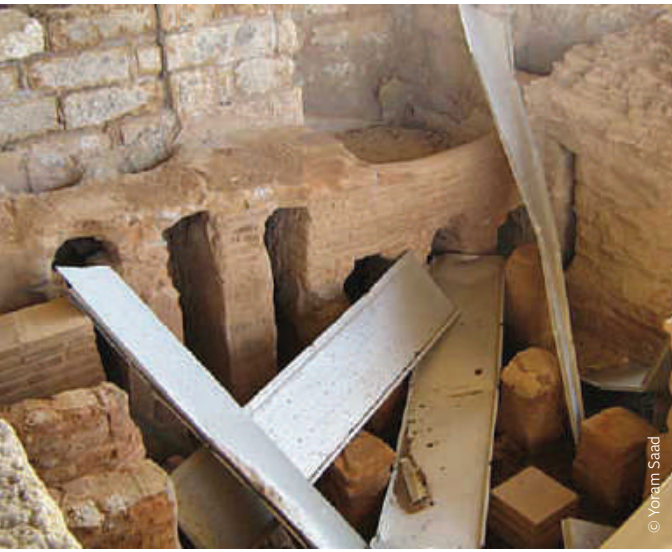
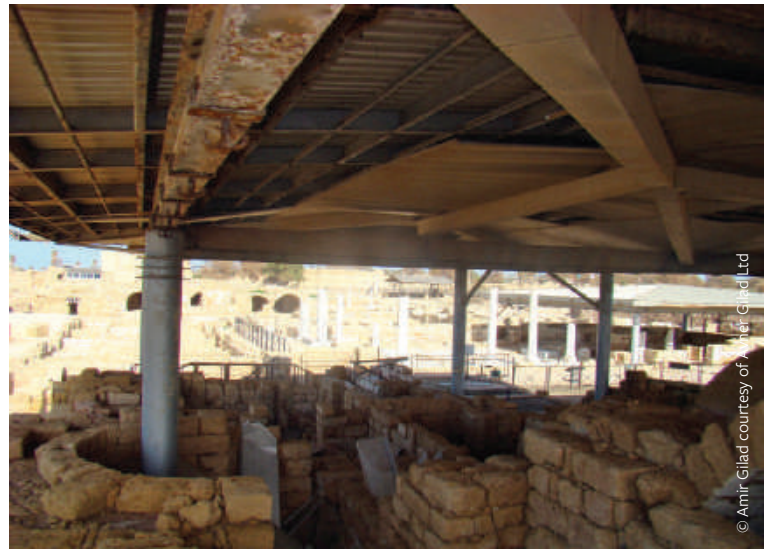
الشكل 2: ألواح الألومنيوم
منفصلة عن سقف سقيفة
الحماية بسبب العواصف
الشتوية.

وحماية الآثار من مياه الأمطار خلقت بالفعل مشكلة جديدة، ألا وهي: تراكم الغبار والأملاح. وذلك لا يعني بالضرورة أن قرار تغطية الفسيفساء كان خاطئاً؛ غير أن هذه الحالة اقتضت الحاجة إلى الصيانة الدورية المتكررة من أجل منع تراكم الرواسب الضارة.

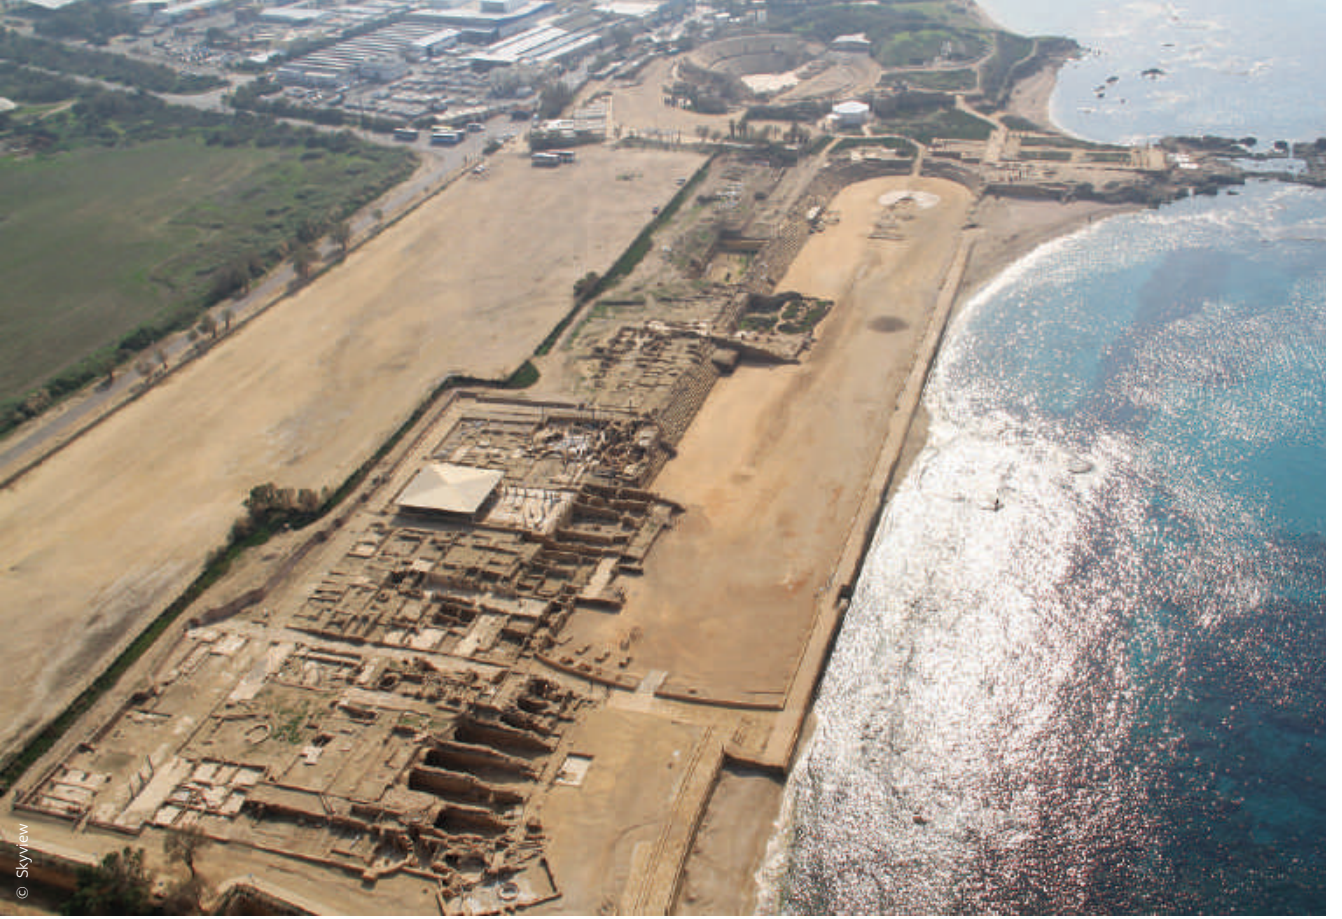
الشكل 3: منظر جوي لقيسارية
بعد تفكيك سقيفة الحمام
وفسيفساء الوعل بعدما تبين
أن صيانتها المستمرة غير
مستدامة. لم يبق سوى سقيفة
دوموس (البيت) من بين ثلاث
سقائف دائمة شُيّدت في
الموقع (أعلاه). منظر عام
لسقيفة الحمام (أقصى اليمين).
التقطت الصورة أثناء تفكيك
سقيفة الحمام (يمين).

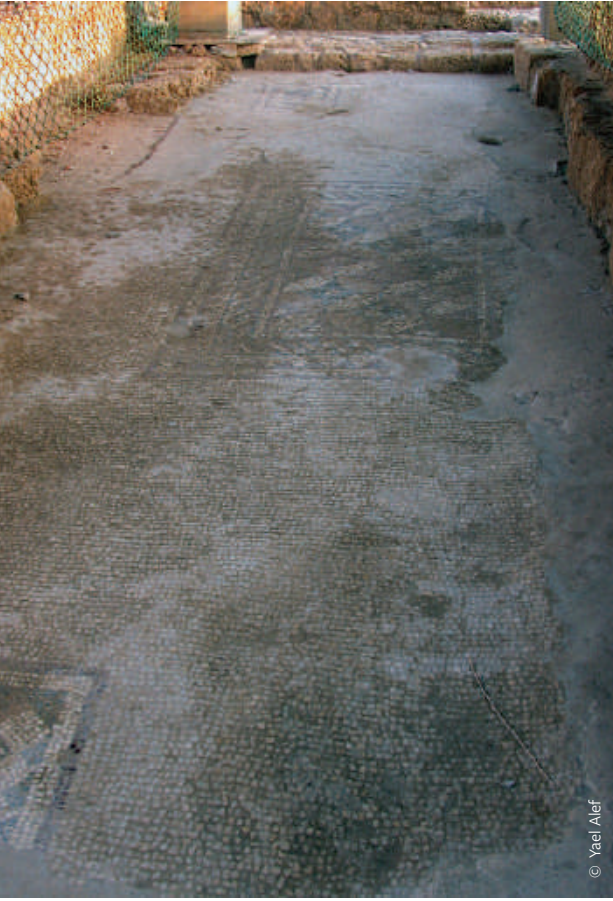
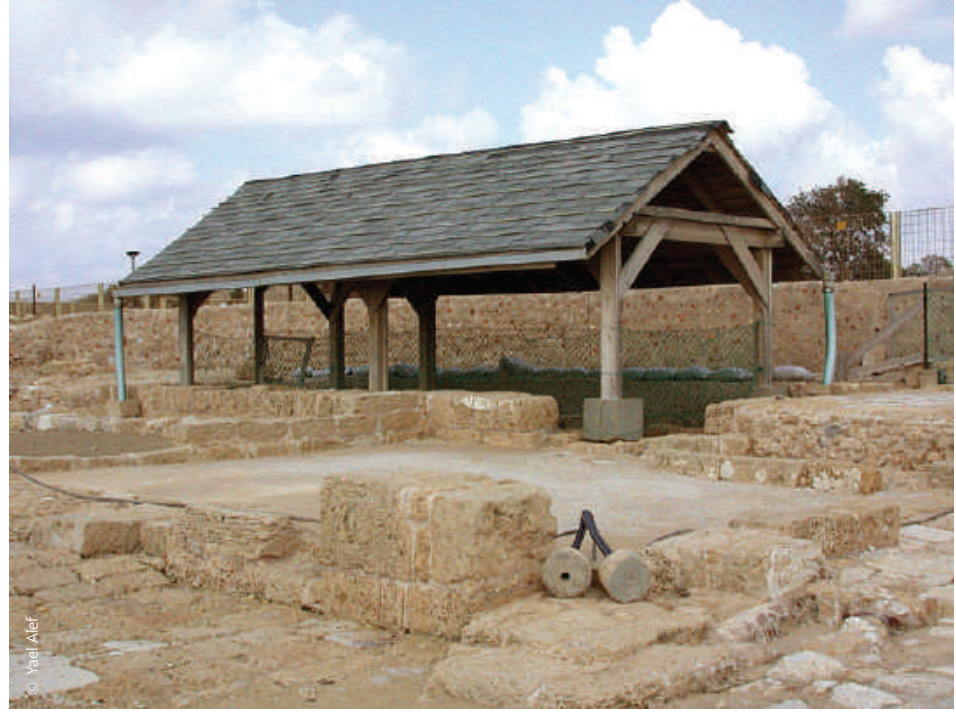
الشكل 4: بُنيت السقيفة التجريبية فوق الفسيفساء NN4 في قيسارية عام 1998، غير أن الرطوبة ونتيجة التكاثف واضحة على الفسيفساء التي تحميها عند تصويرها خلال فصل الصيف؛ والمشكلة ناجمة عن نقص التهوية في المناخ الرطب. تعاني هذه الفسيفساء أيضاً من الأمطار التي تحركها الرياح وجريان المياه التي تدخل من جوانب السقيفة وعدم توفير الحماية الكافية من أشعة الشمس المباشرة، مما يؤدي إلى تسريع دورة الرطوبة/الجفاف.

أجراها معهد جيتي للحفاظ وهيئة الآثار المحلية بهدف فحص آثار الصيانة على الفسيفساء (بيكيه ونيجير ولوشيريني 2003). كانت هذه السقيفة منخفضة مع سقف مزدوج الميل باتجاهي الشمال والجنوب، مستندة إلى هيكل خشبي مع أعمدة مثبتة في مكعبات خرسانية، تعمل بمثابة القاعدة والأساس. فُحصت الفسيفساء في أشهر الصيف وتبين أنها رطبة (الشكل 4)؛ وكان ذلك نتيجة لقلّة التهوية التي تسببت في عملية التكاثف. وكان من الواضح التفكك الشديد لمكعبات الفسيفساء والملاط. ومن أجل تحديد مصدر الأملاح المسببة للتدهور، وضعت ألواح الفسيفساء المنشأة حديثاً تحت السقيفة وبشكل منفصل عن الأرض. وكان الغرض من ذلك إجراء سيناريو اختبار لاستبعاد احتمال أن يكون التدهور نتيجة للأملاح التي تأتي من التربة. وأظهرت النتائج أن مكعبات الفسيفساء في ألواح الاختبار تفككت بسرعة وتحولت إلى مسحوق (الشكل 5). وبناء عليه تم تحديد عوامل الخطر في هذه الظروف وهي: نسبة الرطوبة العالية، الهباء البحري، تراكم الغبار، ونسبة الرطوبة نتيجة للتكاثف المتشكل تحت السقيفة. تسبب هذه العوامل في دورات رطوبة/جفاف يومية تسرع من تبلور الأملاح. وهذه العملية، بأشكالها المختلفة، هي المدخل إلى فهم عمليات التدهور النموذجية للفسيفساء الموجودة أسفل السقيفة.

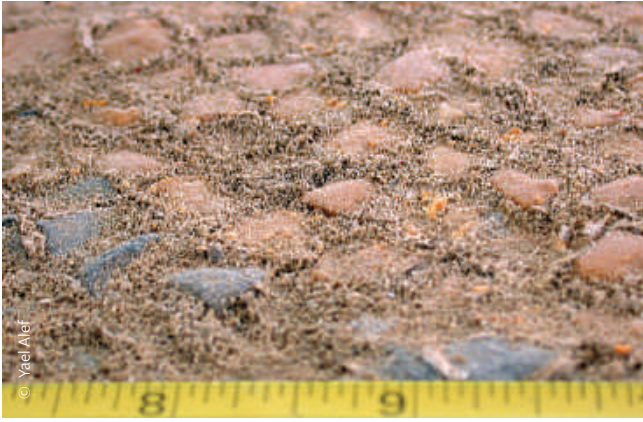
الشكل 5: تبين اللوحة التجريبية (على اليمين) التفكك الشديد لمكعبات الفسفيساء الناجم عن الظروف البيئية القاسية أسفل السقيفة التجريبية التي تغطي الفسفيساء NN4، وهي رطوبة عالية نسبياً، كما تبين الكثافة وتراكم الغبار والهباء الجوي على سطح الفسفيساء. وتتجلى هذه الظواهر أيضاً في تفكك الملاط (أعلاه).

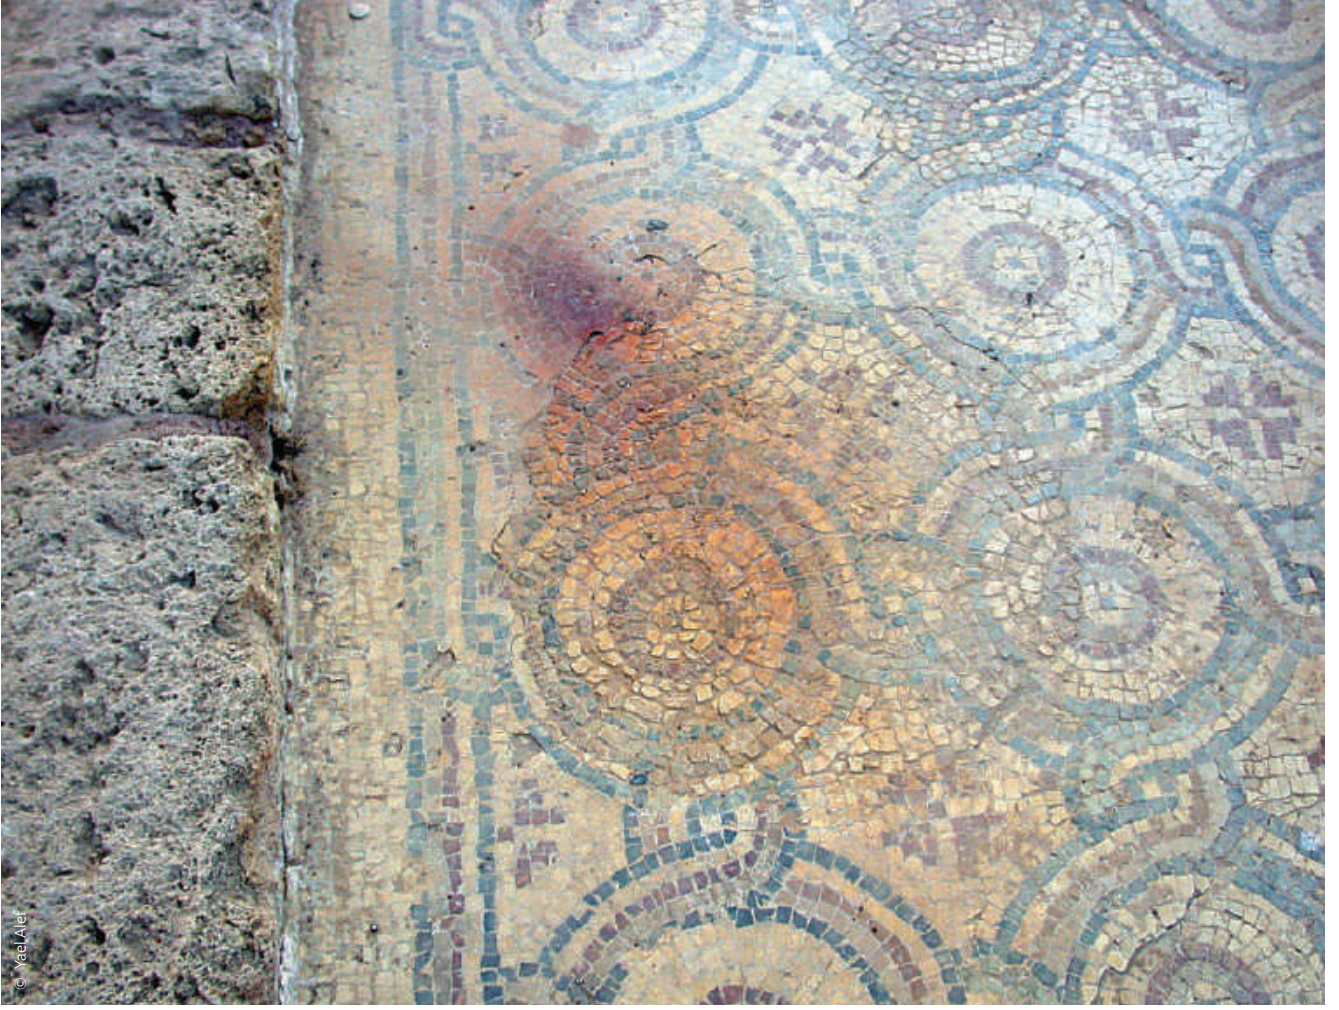
الشكل 7: بُقع الصدأ على فسيفساء الوعل الناجمة عن سقيفة الحماية.

في التسعينيات، كشفت عملية تنقيب أشرف عليها ج. باتريش من جامعة حيفا عن فسيفساء الوعل، وهي واحدة من أكثر الفسيفساء إثارة للإعجاب في قيسارية، وفي عام 1997 بنيت سقيفة حماية مؤقتة فوقها. وتتكون السقيفة من إطار خشبي مغطى بألواح اسفلت متضمنة أعمدة موضوعة في خرسانة مصبوبة تعمل كأساسات فوق الأرض (الشكل 6). تسبب نقص الصيانة للسقيفة في العديد من المشاكل، من بينها تعشيش الطيور وتراكم الفضلات على الفسيفساء، وتقطر المياه، كما في ذلك صدأ الأجزاء المعدنية وتلطيخ الفسيفساء الذي لا يمكن إصلاحه، وكلها عوامل ساهمت في المظهر المتردي للفسيفساء بشكل عام (الشكل 7). انهارت السقيفة التي تغطي الفسيفساء في عاصفة شتوية عام 2012 ولم يُعاد بناؤها.

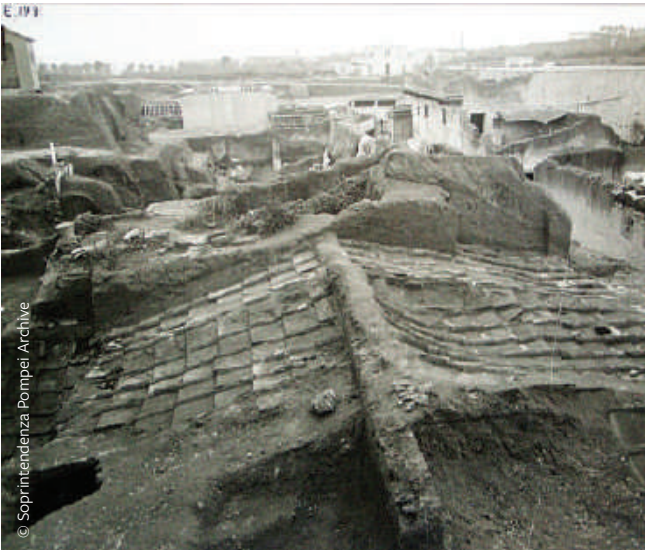
الشكل 3: تم التنقيب عن معظم موقع هيركولانيوم الأثري خلال النصف الأول من القرن العشرين، وعندما نقتب الفرق في المواد البركانية لكشف المباني الرومانية، غالباً وجدت هياكل السقف الأصلية في الموقع، على الرغم من أنها لم تكن سليمة من الناحية الإنشائية.

واستهدف أميديو مايوري، في أثناء حملة التنقيب والترميم الطموحة التي قادها بين عشرينيات وستينيات القرن الماضي، إعادة بناء السقائف على الغرف الأكثر زخرفة حيثما دعمتها الأدلة الأثرية (الشكل 3). وفي حال لم تكن ثمة أدلة كافية متاحة، استعان مايوري بوسائل حماية أخرى (طبقات من الرمل، على سبيل المثال)، ففي معظم الحالات، أعاد بناء أرضية الطابق العلوي لتقوم بدور السقيفة، رغم أنها لم تكن مصممة أصلاً على هذا النحو، كما ركب بها أنظمة تصريف للمياه. وحيثما أمكن، أعاد مباشرة بناء جزء أو سقف كامل بشكل مطابق، أي بطريقة مماثلة لما تم العثور عليه في أثناء التنقيب (كما في حالة السقف الروماني المربع المفتوح في الوسط الذي يسمح بدخول الماء فوق صحن المبنى). وبذلك، استطاع التأكيد على الطبيعة الحضرية للموقع الأثري، مع تحسين جمالية الهياكل وفهمها. غير أن بلاطات الطابق العلوي، لكونها مسطحة بشكل طبيعي، لم توفر نظاماً فعالاً لتصريف المياه، وعلى الرغم من التركيب الدقيق، فقد تطلبت صيانة مستمرة بسبب تراكم الأوراق وفتات الصخور مما تسبب في سد المزارب. وبشكل عام، أثبتت عمليات الدمج الحديثة باستخدام التقنيات والمواد التي كان يعتقد في وقت التنقيب أنها "ناجعة" بأنها تتطلب صيانة بقدر أكبر بكثير من الهياكل الأصلية. ومع التغييرات التنظيمية داخل هيئة التراث وفي ظل الانهيار التدريجي لنظام الصيانة الذي أنشأه مايوري، سرعان ما تدهورت هذه السقائف، بل وفي كثير من الحالات انهارت، مما نجم عنه تلف المعالم الزخرفية القيمة أدناها أو تركها مكشوفة للعوامل الجوية.

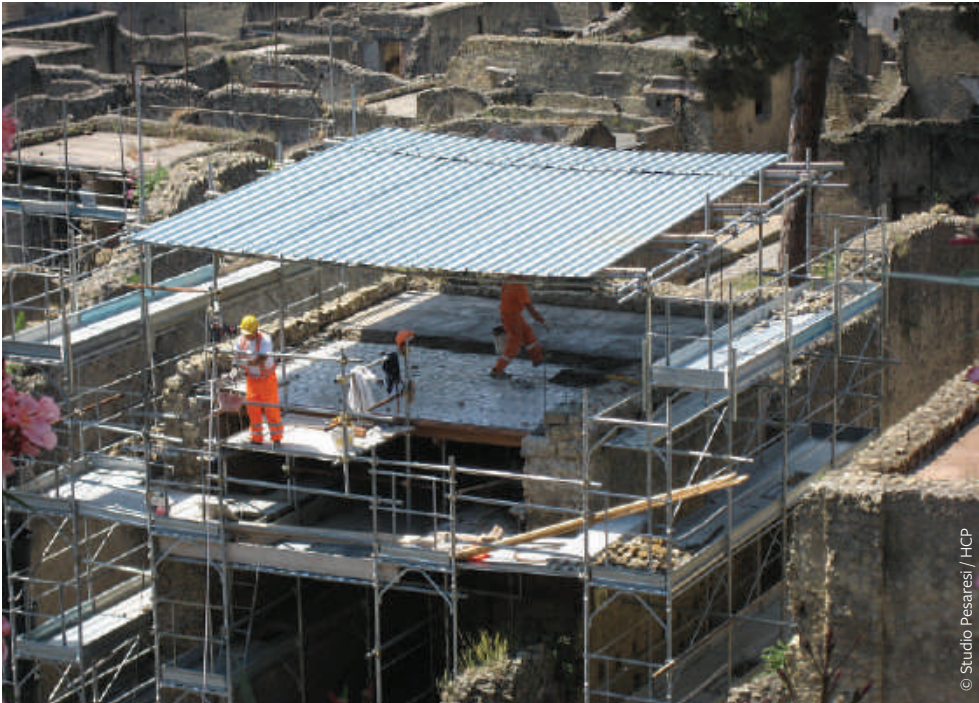
الشكل 4: شهدت حملة الحفاظ على مستوى الموقع بأكمله إجراء إصلاحات على السقائف الحديثة في أرجاء هيركولانيوم، وفي حال عدم بقاء الهيكل الروماني الأصلي حتى ارتفاع سقفه، غالباً تستخدم الأرضية الأصلية المستخدمة في الطابق الأعلى من المبنى كأساس للغطية الجديدة.

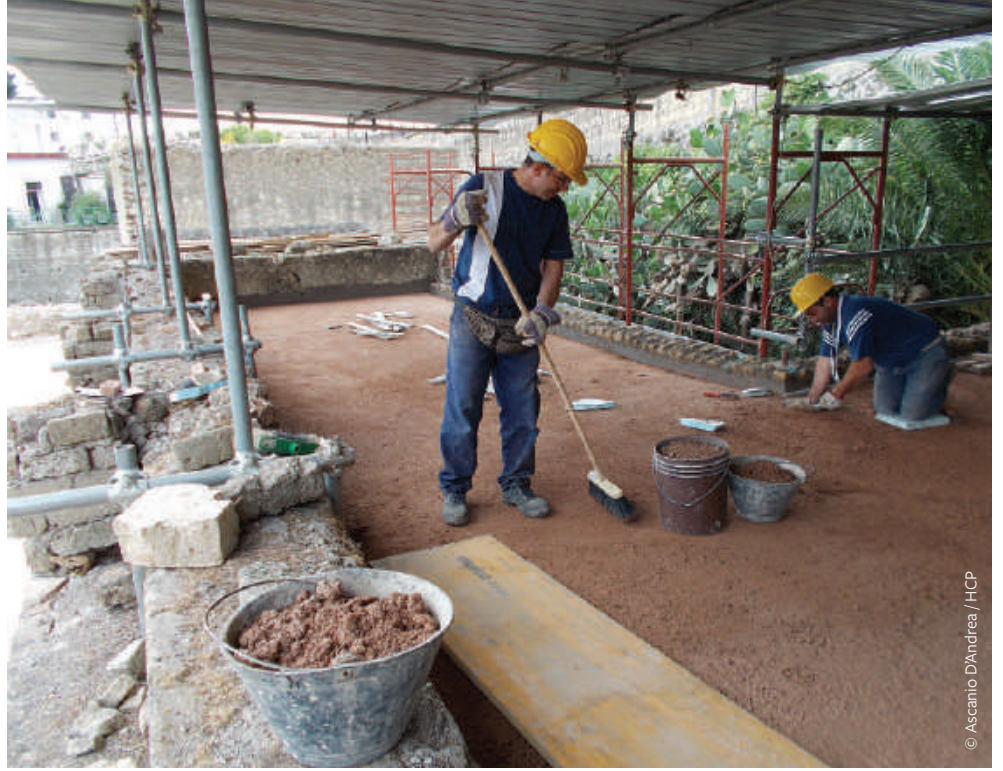
الشكل 5: عندما تم التنقيب في هيركولانيوم في القرن العشرين، أعاد علماء الآثار بناء بعض الأسقف في شكلها الأصلي، وهي تتطلب الآن صيانة دورية لضمان استمرارها في وظيفتها للحماية.

ومنذ عام 2005، ركز فريق "مشروع الحفاظ على هيركولانيوم" (HCP) على هذه السقائف القائمة، مع إجراء إصلاحات واسعة النطاق واستبدال وتحديث المواد وتقنيات البناء وأنظمة العزل المائي والصرف، من أجل ضمان المزيد من المتانة والحد من الحاجة إلى الصيانة، حتى بالنسبة للأسقف المسطحة (الأشكال 4-5). في الوقت نفسه، سعت حملة لتطوير الأسقف التجريبية إلى إيجاد حلول لتلك المناطق المكشوفة حيث أدى غياب الصيانة الدورية والفرق المخصصة إلى تقويض أي إمكانية لتنفيذ الحماية البديلة (بيساريسي، وريزي 2007). وفي النهاية، تم التخلص بنجاح من المياه المجمعة من على الأسقف الجديدة بفضل المهمة الكبيرة التي تمثلت في تفريغ وإعادة تنشيط نظام الصرف الصحي القديم. وفي وقت كتابة هذا التقرير، كان نشاط مشروع الحفاظ على هيركولانيوم (HCP) يركز على إعادة إنشاء آليات الصيانة المستدامة التي تتوافق مع نظام هيئة الإشراف الحالية والموارد المتاحة (بيساريسي 2013؛ أندريا وبيساريسي 2014). ويأتي دعم هذا النشاط بالتوازي مع البحوث ودراسات الزوار، التي من المأمول أن تساعد في توفير إطار مرجعي من حيث سقائف الحماية الجديدة وكذلك في تحديد وسائل بديلة فعالة لتقليل التلف وتحسين نظرة التقدير للموقع.

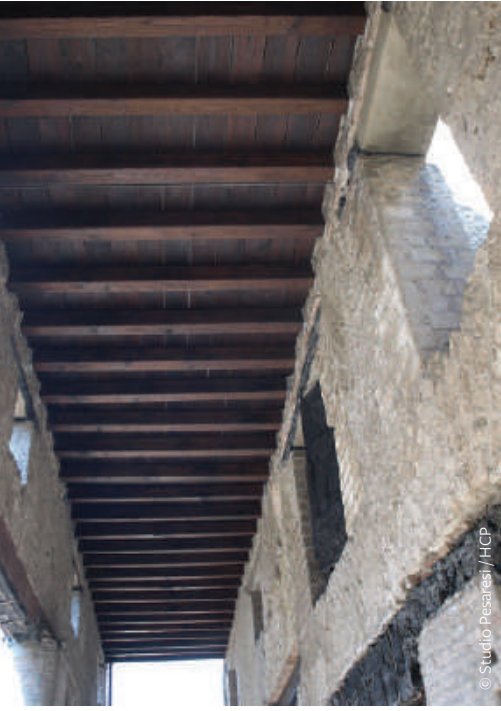
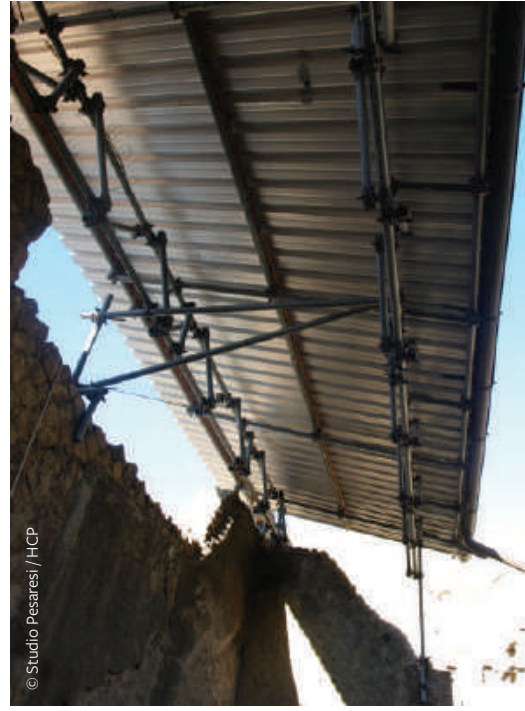
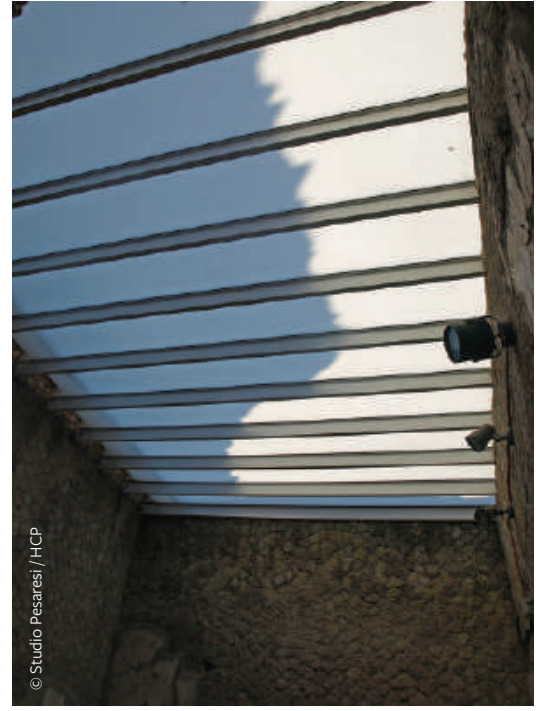
- توجد أنواع مختلفة من السقائف في موقع هيركولانيوم: الأسقف المسطحة (بلاطات أرضيات الطوابق العليا يعاد استخدامها لتصبح أسقفاً): هذه هي أكثر أنواع السقائف شيوعاً وتتطلب قدراً أكبر من الصيانة؛ فعلى مدى سنوات، عمل فريق مشروع الحفاظ على هيركولانيوم (HCP) على تحسين كفاءة أو متانة هذه السقائف، بالإضافة إلى العمل على أنظمة تصريف المياه (الشكل 6).

- الأسقف الشفافة أو شبه الشفافة: هذه نادرة إلى حد ما، ولكنها طريقة مفيدة لإعطاء انطباع عن الغرف أو المناطق الأصلية المفتوحة التي تتطلب الآن سقائف حماية (الشكل 6)، ويصعب الوصول إليها، ولا تدوم طويلاً (فالمواد بها على وجه الخصوص ليست متينة للغاية)، وتسبب مشاكل لدى التحكم في المعايير البيئية الموضعية المباشرة؛ ويجري مشروع الحفاظ على هيركولانيوم (HCP) التجارب في هذا المجال (فعلى سبيل المثال، في منزل نبتون وأمفيتريته) وتراقب الظروف البيئية، حتى يتمكن من اقتراح حلول أكثر ملاءمة في المستقبل.

- الأسقف المؤقتة من ألواح حديدية مموجة متعددة الطبقات: وهذه سقائف "مؤقتة" تم وضعها حيث لا توجد حلول طويلة الأجل واضحة على الفور (الشكل 6). هذه هي الحال، على سبيل المثال، في المناطق ذات الجدران المحيطية المنخفضة، التي تتطلب عملية إعادة بناء كبيرة حتى يتم تسقيفها بشكل دائم، أو في الغرف التي من الممكن تركها مكشوفة، ولكنها لا تزال تتطلب تدخلات أكثر شمولاً حيث لا تتوفر الموارد على الفور، أو حتى المناطق التي لا يزال بها سقائف أصلية غير معرضة لخطر الانهيار إلا أنها لم تعد تؤدي وظيفتها كما ينبغي ويجب الحلول دون الحول دون المزيد من التسريب. ومن المتوقع أن تدوم هذه السقائف حتى مدة تصل إلى عشر سنوات على الأكثر، ويحاول مشروع الحفاظ على هيركولانيوم (HCP) اعتماد حلول متوافقة مع معايير السلامة ومكافحة الزلازل، وأن تكون قابلة للتكيف مع أنواع مختلفة من البيئات والمواقف، فضلاً عن انخفاض تكاليفها وتكاليف صيانتها. وإلى جانب ذلك، يستكشف مشروع الحفاظ على هيركولانيوم (HCP) طرق التكامل بين هذه الهياكل والخيارات

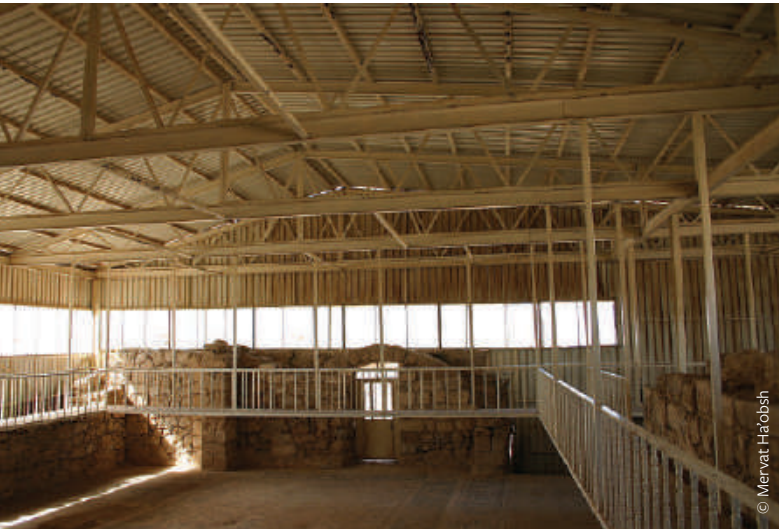
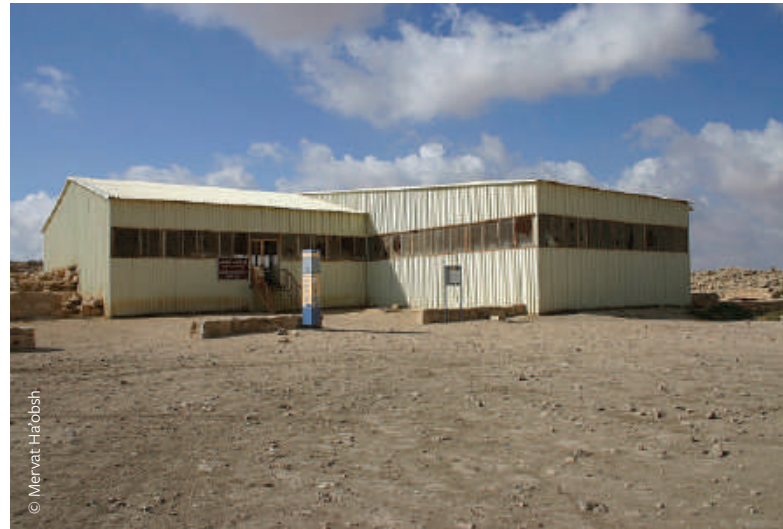
الشكل 8: سقيفة الحماية القديمة التي غطت جزءاً من مجمع القديس اسطفان (كنيسة القديس اسطفان وجزء من كنيسة المطران سرجيوس).

عام 2009، بُنيت سقيفة جديدة لتحل محل سقيفة موجودة تغطي جزءاً من مجمع القديس اسطفان، على سبيل المثال كنيسة القديس اسطفان وجزء من كنيسة المطران سرجيوس (فسيفساء كنيسة المطران سرجيوس غير المغطاة بالسقيفة كانت مغطاة بطبقة سمكها 10-20 سم من الرمال للحماية). كانت السقيفة القديمة محاطة من جميع الجوانب ومبنية على هيكل ارتفاعه 7.5 أمتار مصنوعاً من إطار فولاذي بسقف مائل مدعوم بأعمدة ودعامات شبكية تفصل بينها حوالي 4 أمتار (الشكل 8). كان سقف السرج مصنوعاً من ألواح فولاذية رقيقة مطلية باللون الأصفر والأخضر الفاتح، والجدران الداعمة كانت موضوعة على أساسات خارج الجدران الأصلية داخل منطقة غير منقبة. ولإضاءة السقيفة وتهويتها، استخدمت نوافذ زجاجية بارتفاع 4 أمتار عن مستوى سطح الأرض. وتم التحكم في دخول المجمع والخروج منه بواسطة باب واحد في الجانب الغربي من المجمع، على ارتفاع 1.20 متر فوق مستوى سطح الأرض. وفي حين كانت السقيفة القديمة تحمي الفسيفساء من الظروف الجوية (المطر والرياح والغبار، إلخ)، أسهمت العوامل الأخرى ذات الصلة بالسقيفة بشكل مباشر في إتلاف الفسيفساء، وشمل ذلك تسرب المياه من سطح السقيفة وكذلك تغلغل المياه تحت الأرض، نتيجة التغيرات في التضاريس والحطام المتراكم بالقرب من المجمع، مما أسهم في تراكم تجمعات المياه بالقرب من الكنائس. كانت السقيفة حالتها متدهورة وتحتاج إلى صيانة؛ إذ يمكن رؤية الصدأ على هيكل السقيفة والدعامات، وكان لا بد من استبدال النوافذ المكسورة.

في السقيفة القديمة، تم تعليق ممرات معدنية من السقف، وهذه الممرات الداخلية صممت من الفولاذ، ولونها أصفر وأخضر فاتح، مع سياج من الحديد، وكانت عالية جداً، مما يعني أن الزائر لا يمكنه رؤية الفسيفساء بوضوح، وكان طريقه في اتجاه واحد حيث كان الدخول والخروج من الباب نفسه. إضافة إلى ذلك، كانت الإضاءة والنور داخل السقيفة رديئين؛ فلم تكن هناك إضاءة داخل السقيفة.

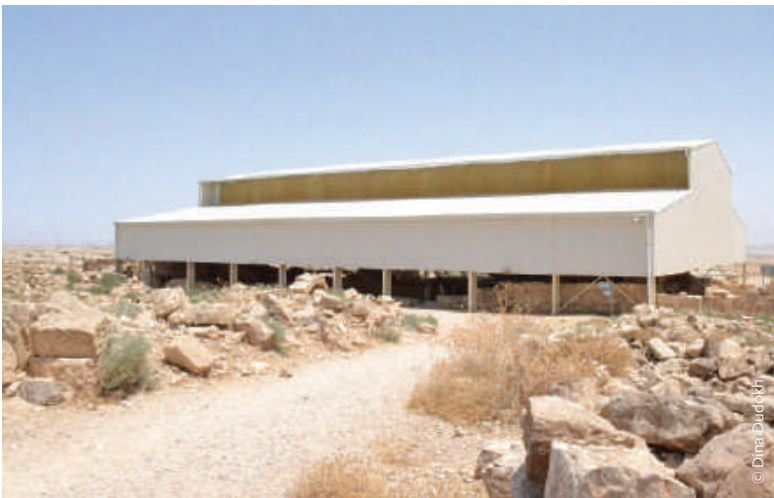
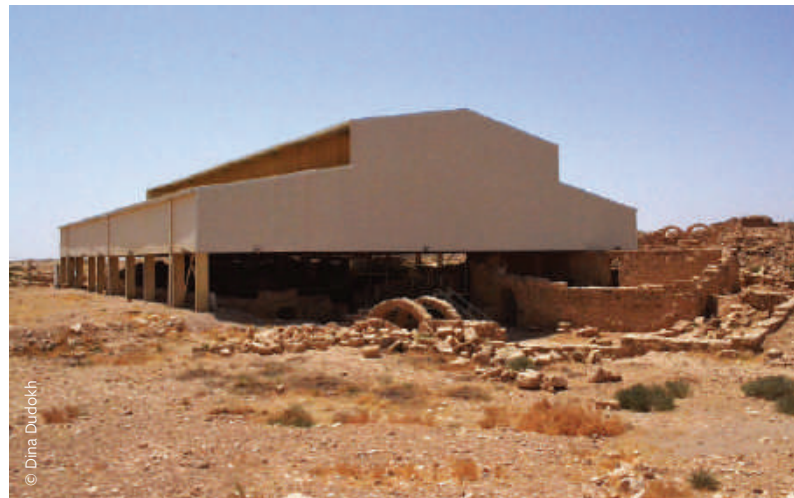
الشكل 9: سقيفة الحماية

الجديدة في مجمع القديس اسطفان، التي بُنيت عام 2009 - الارتفاع الشمالي الغربي والارتفاع الجنوبي.

سقيفة الحماية الجديدة في مجمع القديس اسطفان، التي بُنيت عام 2009، تغطي مساحة أكبر بكثير من المجمع مقارنة بالسقيفة القديمة (الشكل 9). وتصميم السقف الجديد بسيط، ويهدف إلى استدعاء صورة سقف مميز خاص بكاتدرائية قديمة إلى الأذهان. تساعد سقيفة الحماية الجديدة في حل التدهور البيولوجي الذي أصاب الفسيفساء في محراب كنيسة القديس اسطفان. والتمييز الواضح بين المبنى القديم والهيكلي الجديد ويقدم انطباعاً عن الكنائس الأصلية.

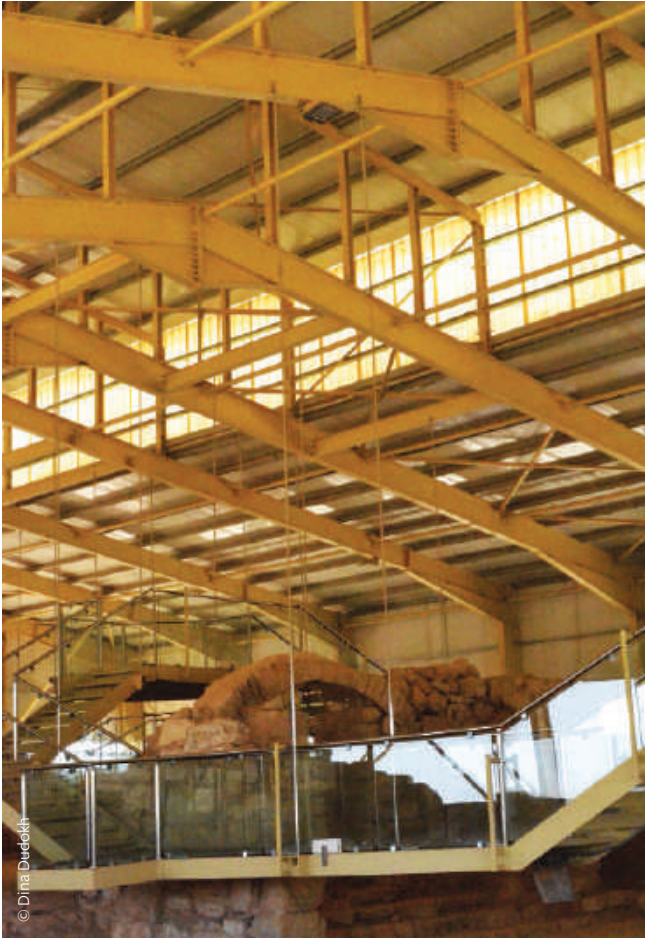
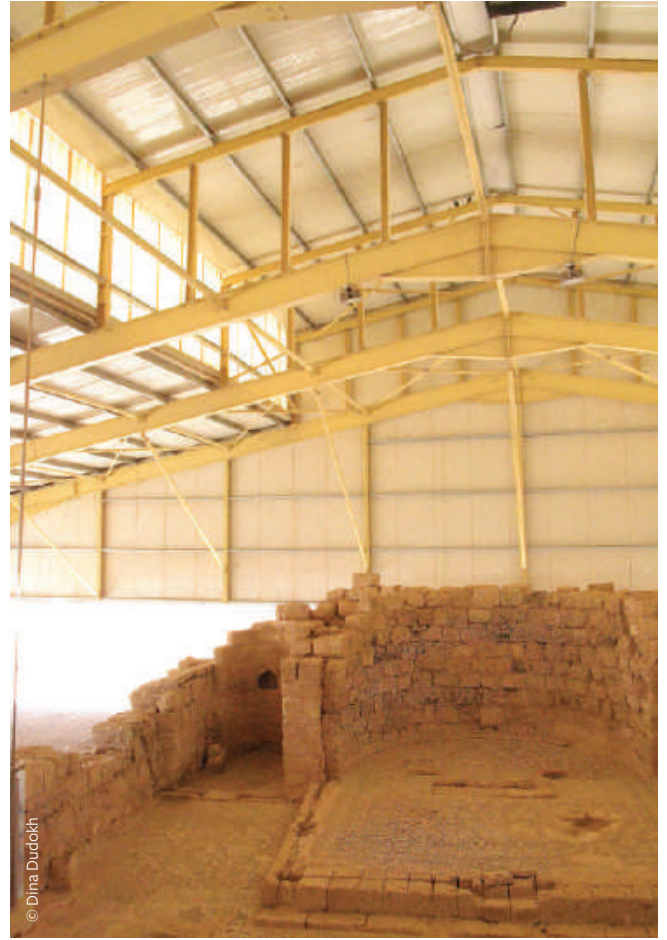
الشكل 10: الجزء الداخلي من سقيفة الحماية الجديدة في مجمع القديس اسطفان، الذي بُني عام 2009. يساعد شكل السقف على التهوية الطبيعية من الجوانب المفتوحة، وبالتالي يقلل من مشاكل الرطوبة.

وسقيفة الحماية بها نظام تهوية طبيعي بفضل إمكانية فتح جوانبها (الشكل 10). كما أن شكل السقف يساعد على التهوية الطبيعية، ومن ثم يقلل من مشاكل الرطوبة، مما يساعد على تقليل ظاهرة تبلور الأملاح على الفسيفساء. إضافة إلى ذلك، السقف الجديد يحتوي أيضاً على نظام فعال لتصريف مياه الأمطار حيث يتم جمع المياه من سطح السقف عبر قنوات وتصريف المياه بعيداً إلى خزانات مياه

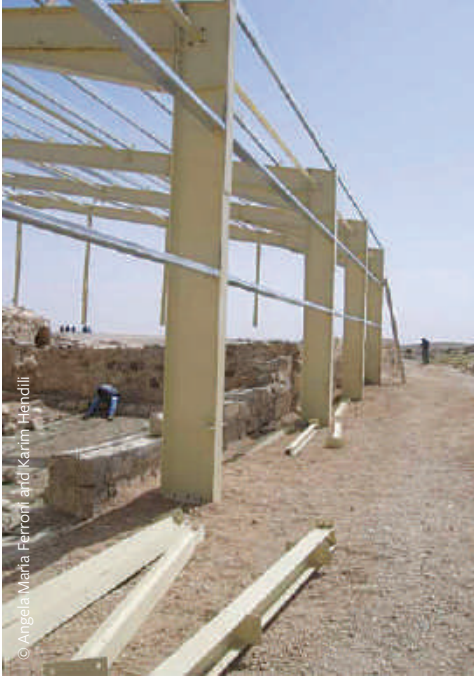
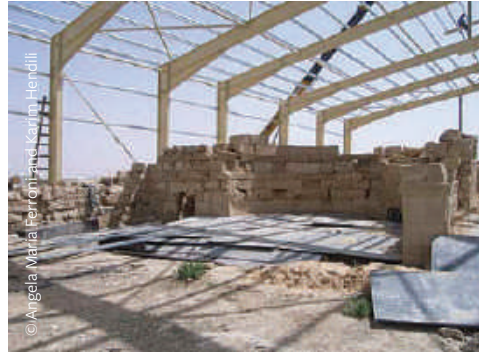
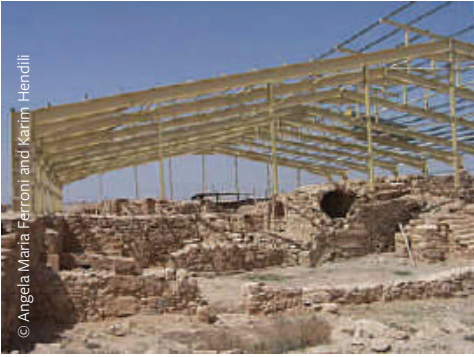
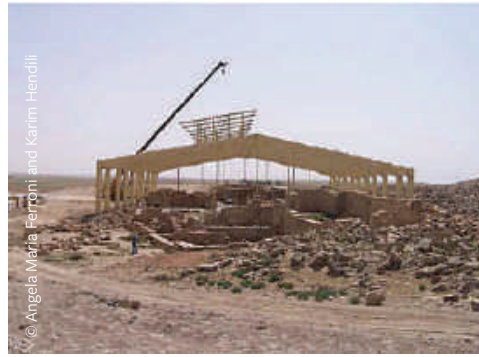
الشكل 11: تشييد هيكل سقيفة الحماية الجديدة الرئيسية، حيث وضعت طبقات حماية فوق الأرضية الفسيفسائية.

- **الحفاظ على الفسيفساء وحمايتها أثناء الإنشاء وبعده:** من أجل الحفاظ على الفسيفساء قبل البدء في تفكيك سقيفة الحماية القديمة، تم تنظيفها وتغطيتها مؤقتاً بطبقات واقية. وتتكون الطبقات من: طبقة من نشارة الخشب تستخدم لتغطية الأسطح الفسيفسائية لامتناس الرطوبة؛ تم استخدام التكسية الأرضية، والشبكات والحصى بدلاً من ألواح البوليثين بسبب تكلفتها العالية، كما استخدمت أرضية من الألواح الخشبية التي تغطي هذه الطبقات لتكون أرضية مستوية لموقع بناء السقيفة (الشكل 11).

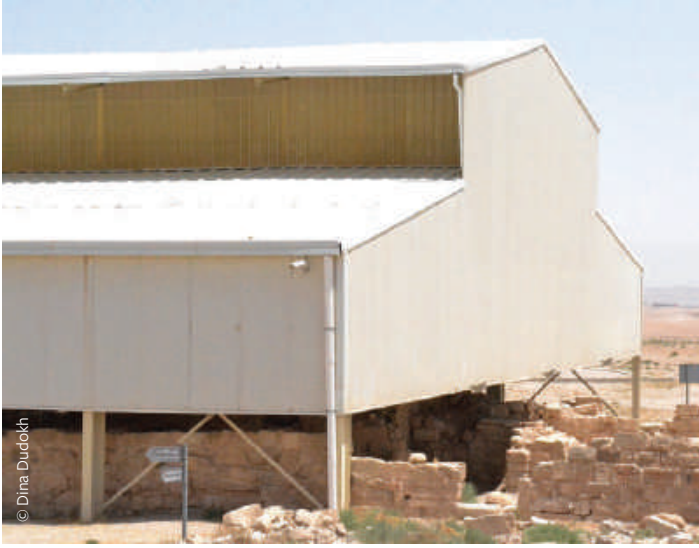
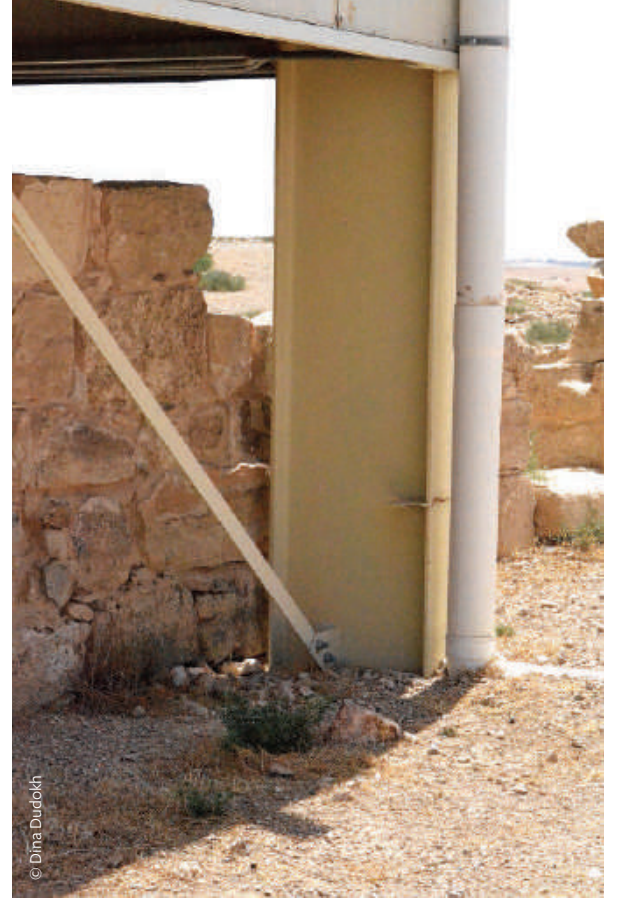
الشكل 12: تصريف المياه من سطح سقيفة الحماية الجديدة لضمان جمع مياه الأمطار وتمريضها بعيداً عن المجمع.

- **دراسة تصريف المياه:** أظهر المسح الطبوغرافي أن مستوى الأرض الموجود بجوار كنيسة المطران سرجيوس هو في الواقع حوالي 900 مم فوق مستوى السيفساء، وهو ما فسر التغيرات في مسار الصرف الطبيعي لمياه الأمطار. وخلال أشهر الشتاء، لوحظ تجمع المياه على الأرض في كنيسة المطران سرجيوس. كما لوحظ وجود رطوبة على الجانب الشمالي من كنيسة القديس أسطفان، التي تم تحديدها على أنها السبب الرئيسي للضرر الذي لحق بالسيفساء. كما ذكر أعلاه، في سقيفة الحماية البديلة المصممة حديثاً، وجب جمع المياه من سطح السقف عن طريق قنوات وتصريفها إلى الخزانات أو بعيداً عن المجمع (الشكل 12).

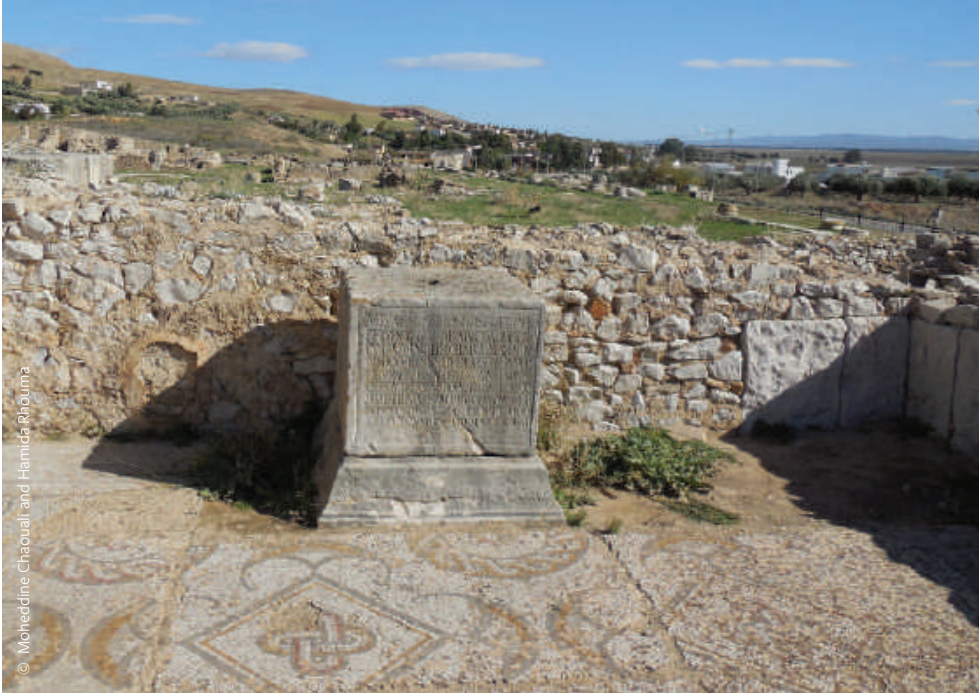
الشكل 6: استخدام الخرسانة المسلحة لدعم لفسيفساء فيما يسمى معبد أوغستيوم.
